OSO.0003.22.2024

INTERPELACJA

zapoznania się z następującą kwestią dotyczącą drogi powiatowej nr 2817D

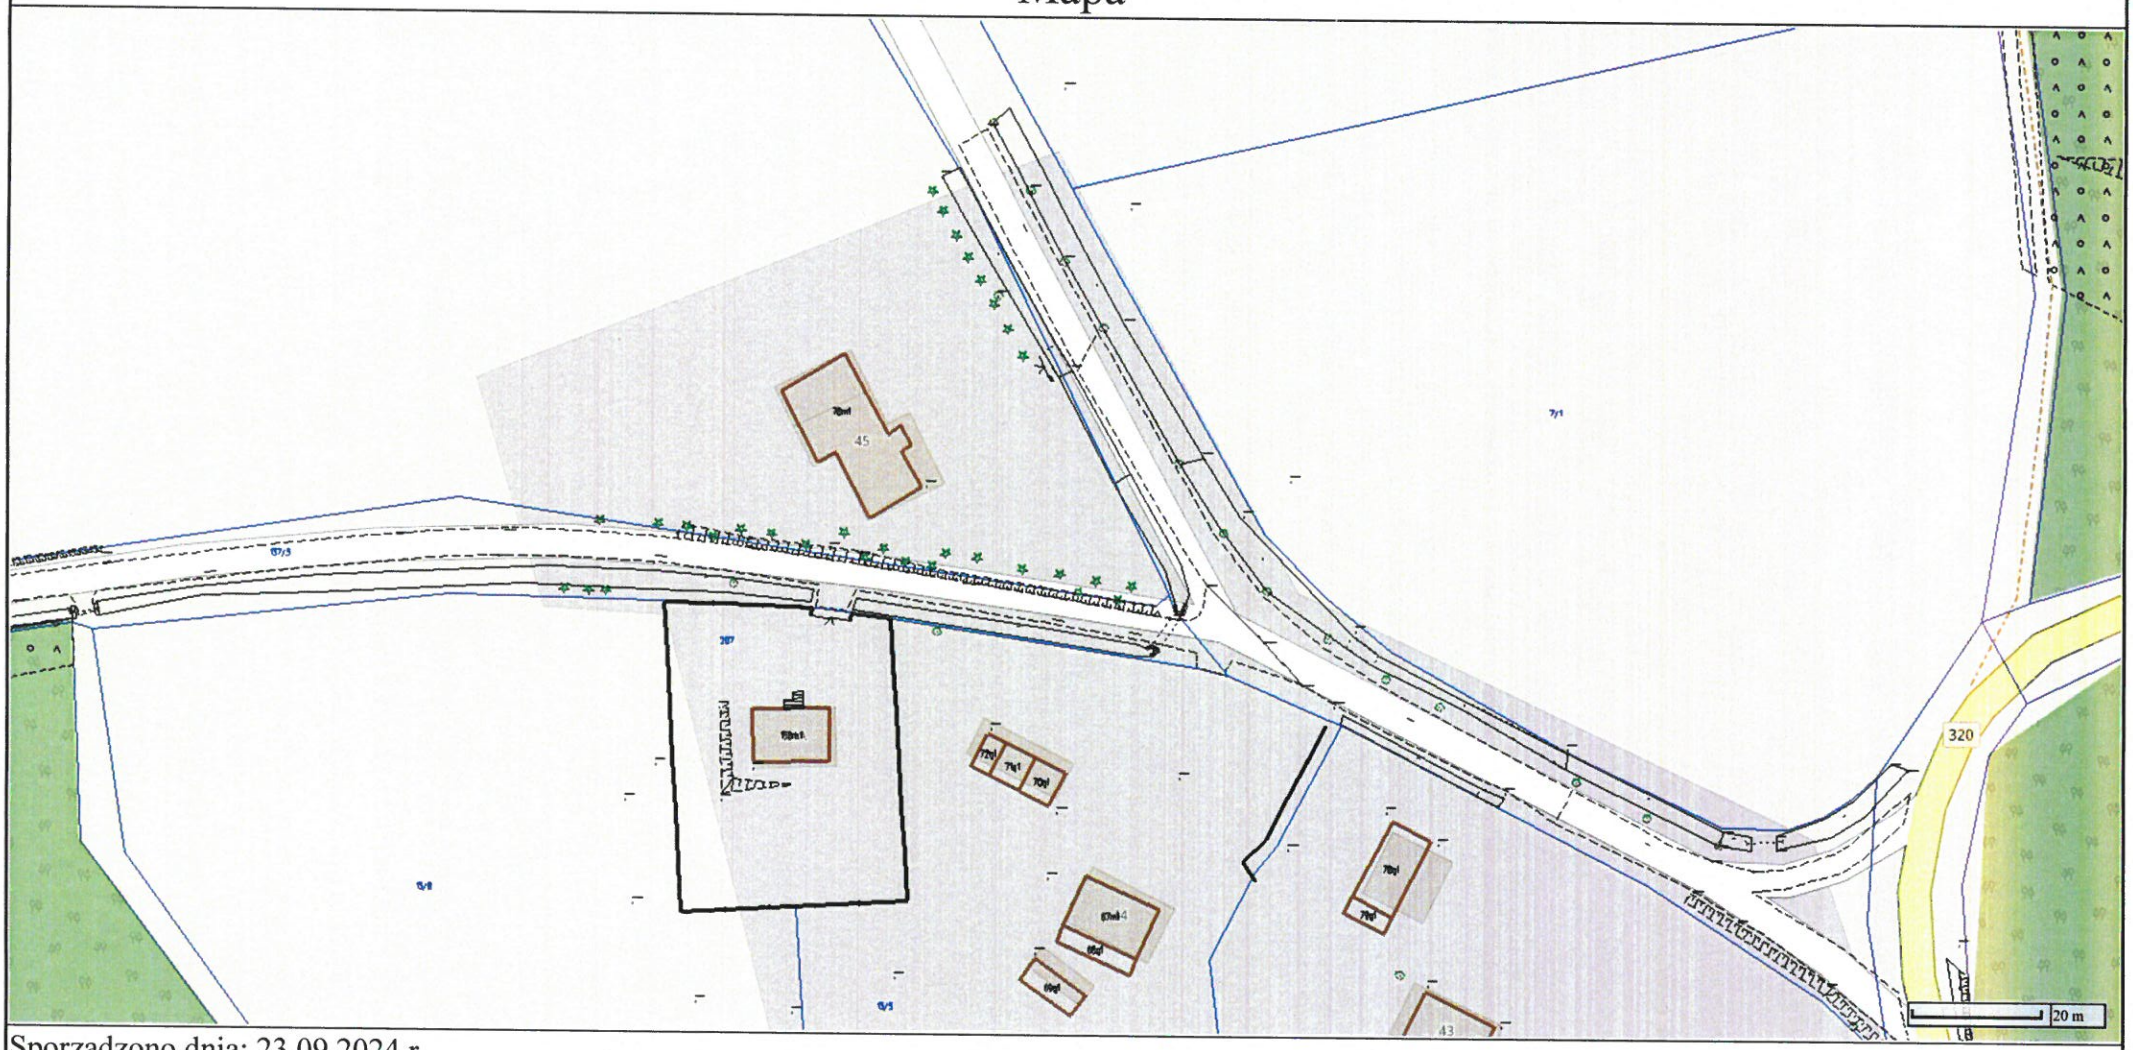
Ostatnie intensywne ulewy spowodowały, że nadmiar wody z miejscowości Gorzanowice spłynął przepustem w kierunku drogi powiatowej nr rowem po stronie posesji Świny 45.
Przepust na drodze Świny – Gorzanowice, droga powiatowa nr 2829D po stronie od posesji 44 (działka `27/3) został zamurowany, cały nadmiar wody spływa przepustem po drugiej stronie drogi, rowem, przy drodze powiatowej nr 2817 D (działka 135/3) w kierunku na miejscowość Pogwizdów.

Nadmiar wody nie jest przez to równomiernie rozprowadzany, po obu stronach drogi powiatowej. Mostek przy posesji Świny 45, o dużo mniejszym przekroju został podczas ostatnich intenstywnych opadów uszkodzony, grozi zawaleniem.

Rów po lewej stronie drogi powiatowej, przynależny do posesji Świny 45 jest właściwie zagospodarowany, wykoszona trawa, pogłębiony, natomiast kawałek dalej, przy polu jest zarośnięty, nieuporządkowany, wysokie samosiejki, bez pogłębienia; nie spełnia swojej funkcji.

Proszę o zapoznanie się Zarządu Dróg z przedstawioną sytuacją i podjęcie adekwatnych działań tak, aby woda nie zalewała ponownie posesji.
